PROGRAM PRAC KONSERWATORSKICH
KONSERWACJA WIĘŻBY DACHOWEJ Z WYMIANĄ
POSZYCIA DACHOWEGO ORAZ FUMIGACJI I
IMPREGNACJI CHAŁUPY Z BAŻANOWIC Z 1875
ROKU GPE-113

MUZEUM "GÓRNOŚLĄSKIM PARKU
ETNOGRAFICZNYM W CHORZOWIE"

Paulina Chyłka-Księżarek

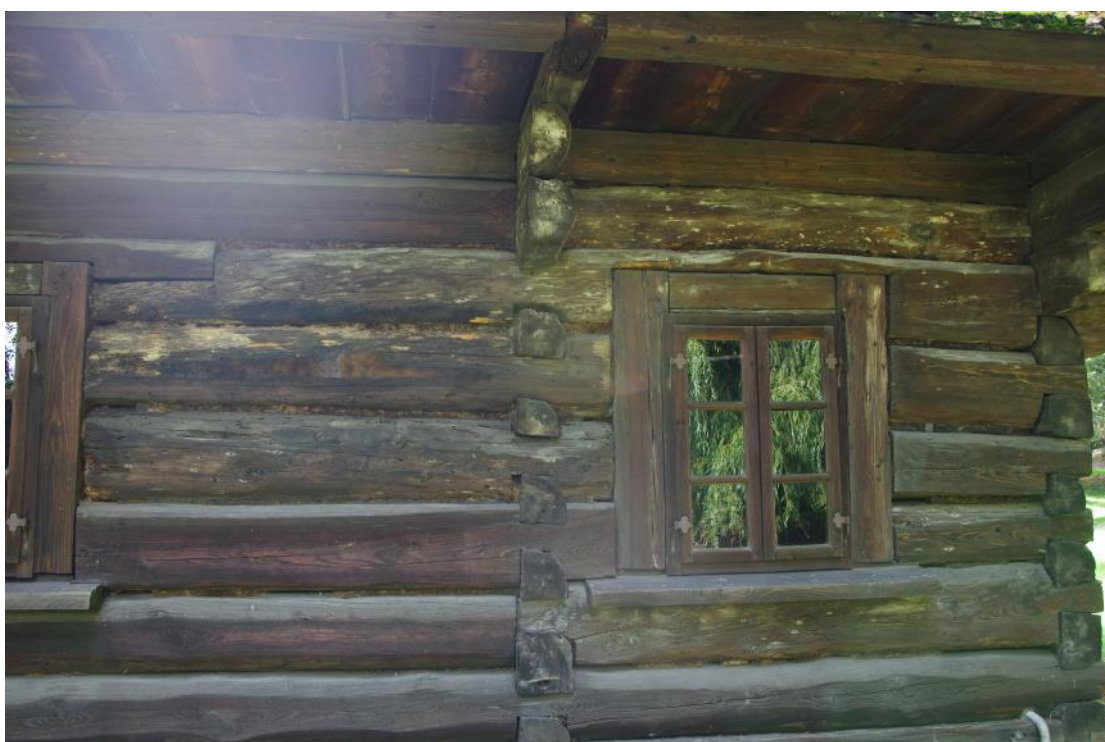
Chałupa z Bażanowic, ściana szczytowa, degradacja biologiczna górnych belek zrębu

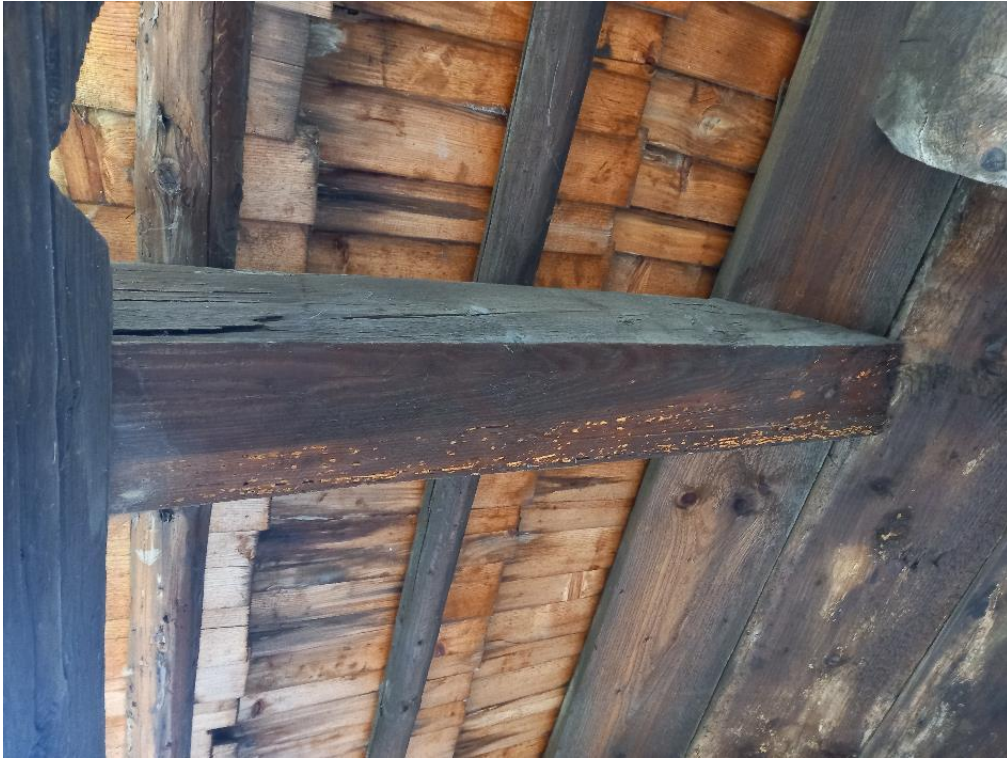
Chałupa z Bażanowic, krokiewka ganeczku, widoczna korozja biologiczna

10. Wymiana rynny drewnianej wraz z elementami mocującymi po wcześniejszej konsultacji z pracownikiem Muzeum.
11. Wymiana lub wzmocnienie zdegradowanych elementów konstrukcyjnych (3 krokiewki) pokrycia ganeczku należy zastosować drewno tego samego gatunku co oryginał, zachować typ montażu oraz wymiary i zdobienia dekoracyjne elementów. Należy użyć drewna powietrzno – suchego, impregnowanego ciśnieniowo lub próżniowo.

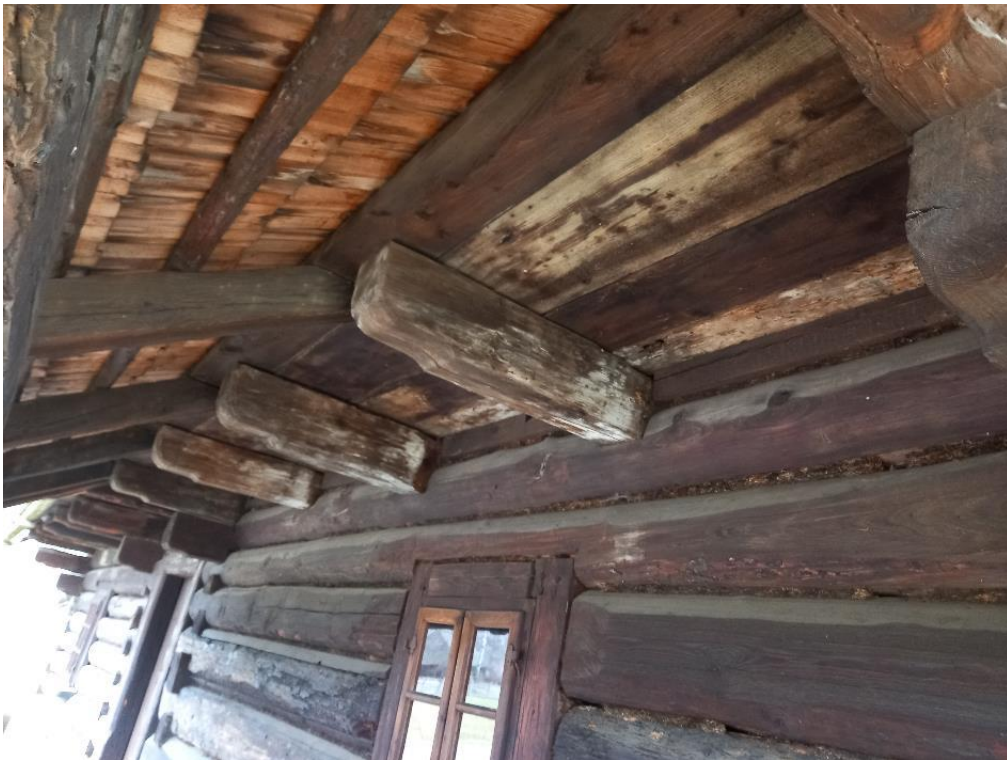
Chałupa z Bażanowic, degradacja biologiczna desek okapowych

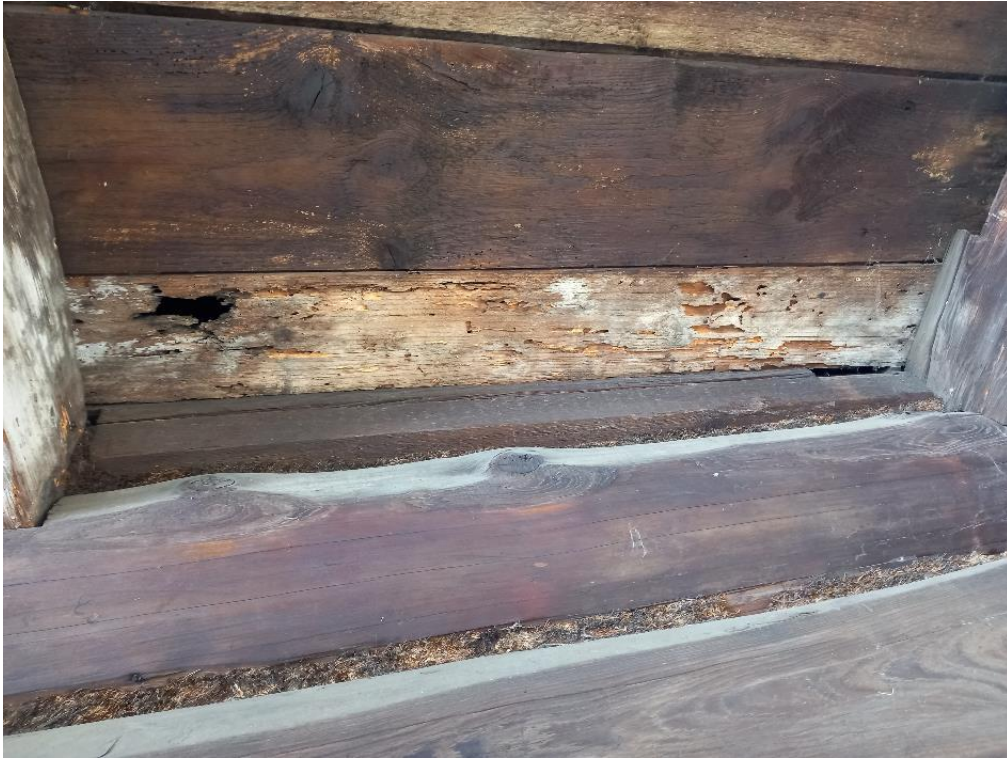
Chałupa z Bażanowic, rozkład biologiczny drewna desek okapu

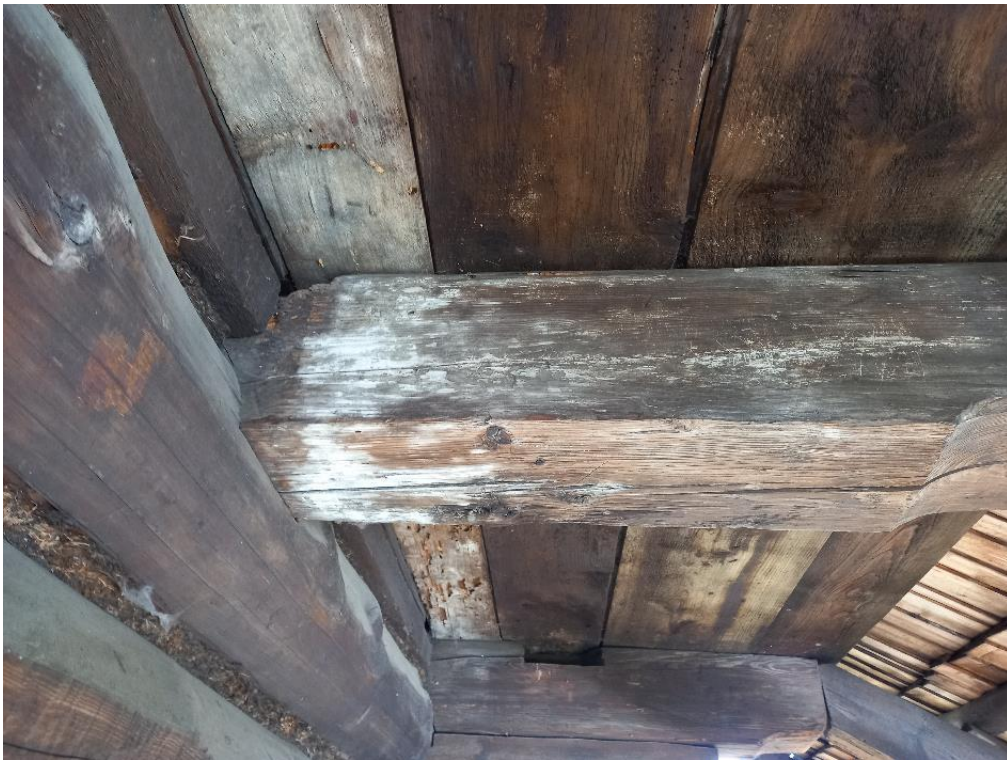
Chałupa z Bażanowic, korozja biologiczna drewna desek okapowych oraz tragarzy
