*Szczegóły techniczne oraz zakres prac (załącznik nr 1)*

**Pędnia stalowa, lata 30. XX w., GPE-3849/e**

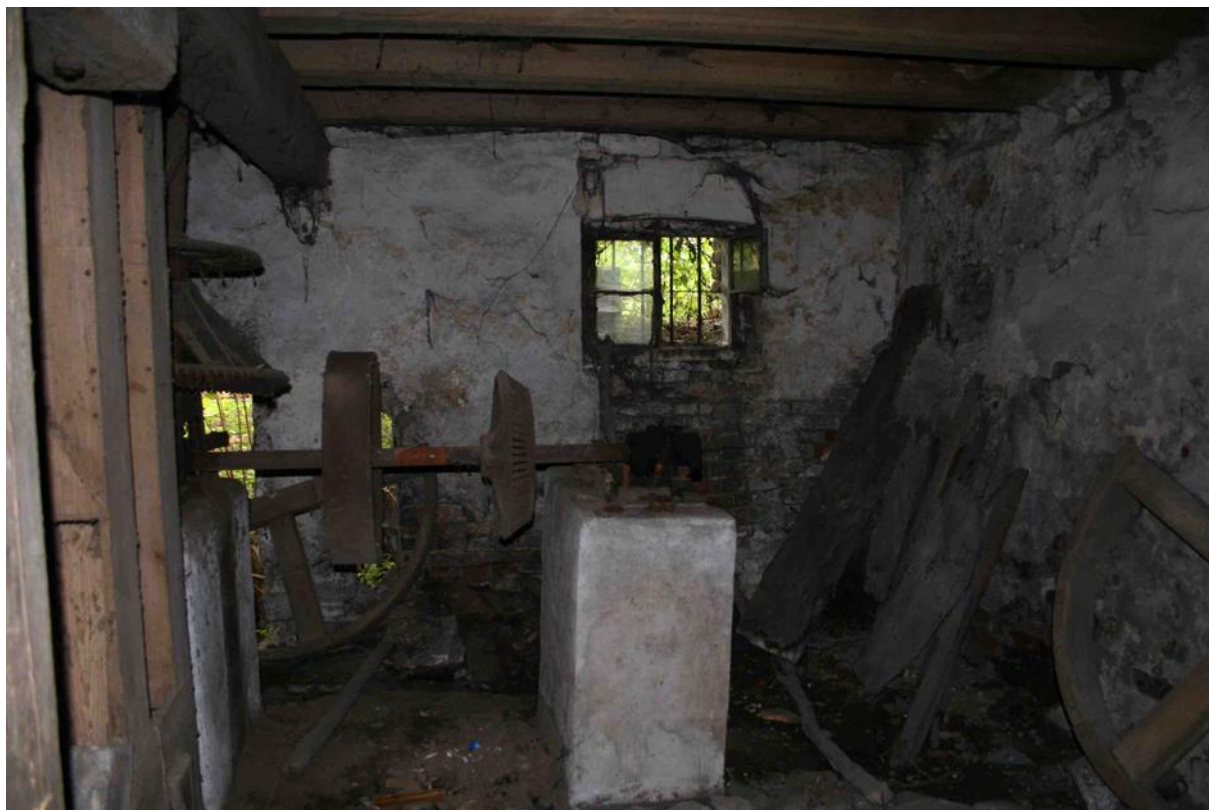
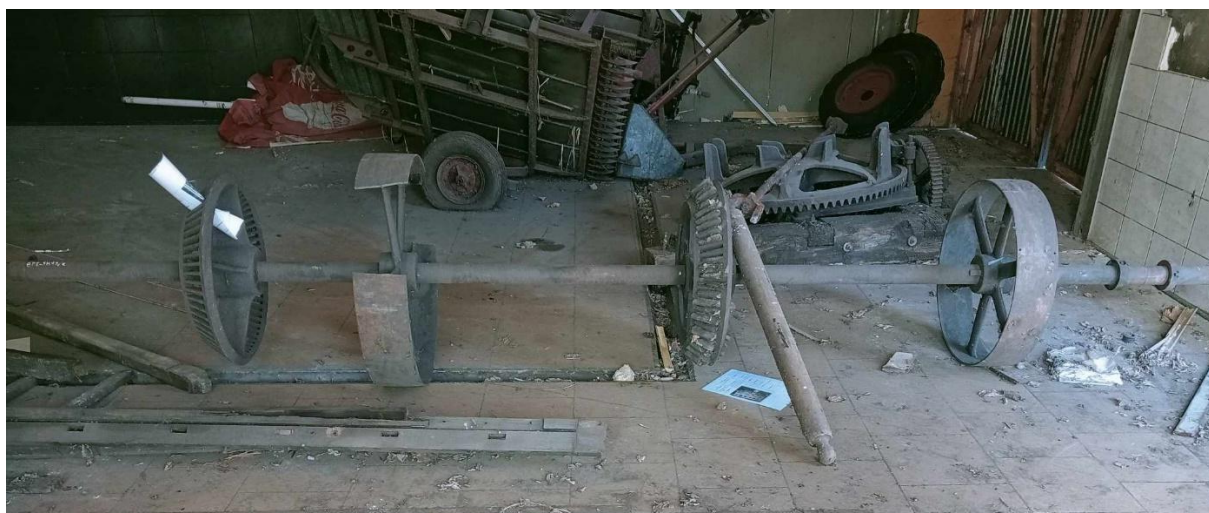
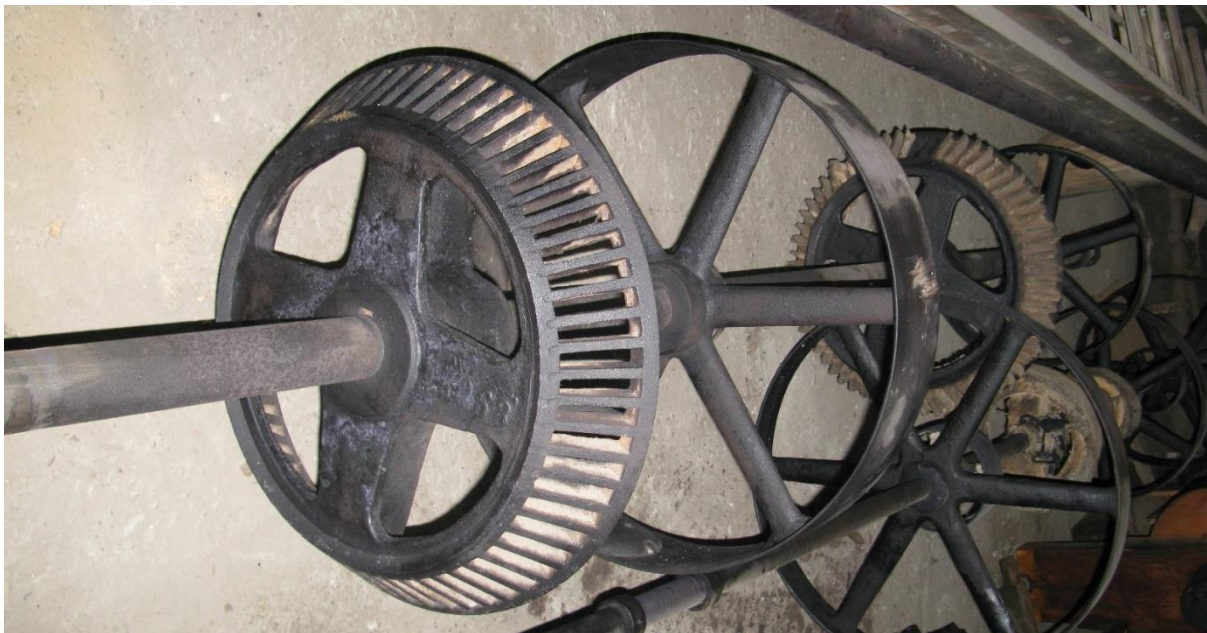
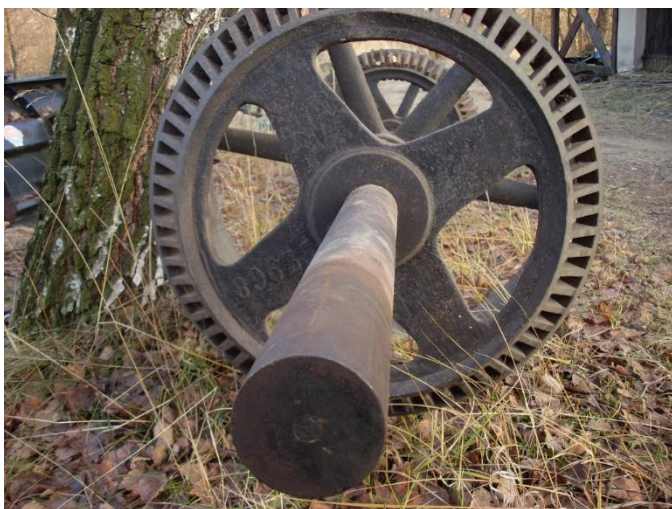
Pędnia złożona z kół pasowych, osi i łożysk. Pędnia przeznaczona do przenoszenia napędu. Ta pędnia służyła do przenoszenia napędu z turbiny wodnej na kolejne urządzenia. Pędnia zamontowana była na murowanych cokołach za pośrednictwem łożysk.

Długość: 405 cm, średnica wału: 6,50cm

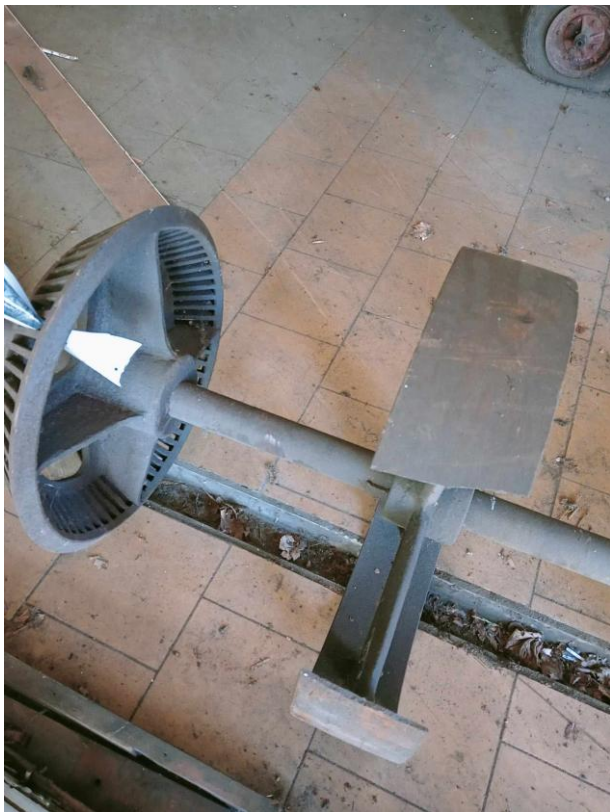
Widoczne uszkodzenie koła pasowego (brak tego elementu)

- a. czyszczenie strumieniowo-ścierne do Sa3;
- b. malowanie podkładem epoksydowym wysokocynkowym;
- c. malowanie międzywarstwowo podkładem epoksydowym;
- d. malowanie nawierzchniowego poliuretanem koloru czarnego mat;
- e. spawanie uszkodzonych elementów żeliwnych koła pasowego (brak tych elementów), dopuszcza się zamiennie wykonanie stalowej opaski wraz z nitowaniem;
- f. sporządzenie i przekazanie do Muzeum dokumentacji konserwatorskiej
- g. wykonawca zapewni we własnym zakresie i na własny koszt urządzenia, materiały oraz inne przedmioty niezbędne do należytego wykonania Umowy
- h. wykonawca zobowiązuje się odebrać i dostarczyć pędnię do i z miejsca, w którym będzie przeprowadzał naprawę na własny koszt i ryzyko
