PROGRAM PRAC KONSERWATORSKICH  
KONSERWACJA WIĘŻBY DACHOWEJ Z WYMIANĄ  
POSZYCIA DACHOWEGO ORAZ FUMIGACJI I  
IMPREGNACJI CHAŁUPY Z KATOWIC Z 1826 ROKU  
GPE-2312

Opracowanie: Barbara Klajmon

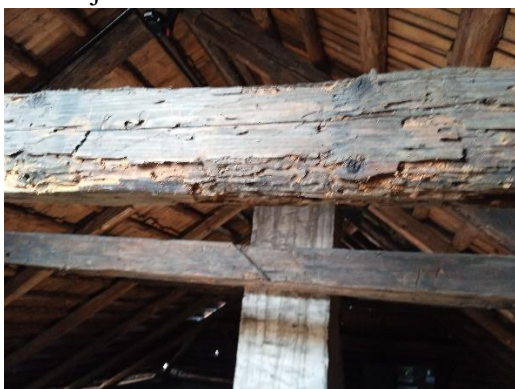
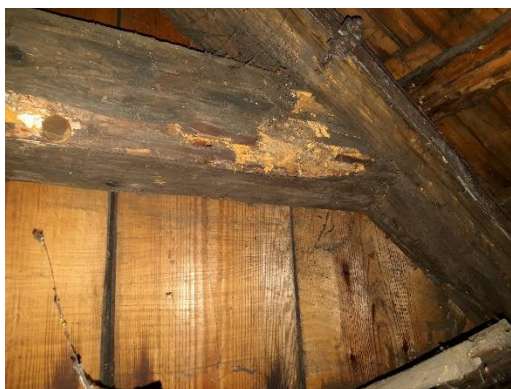
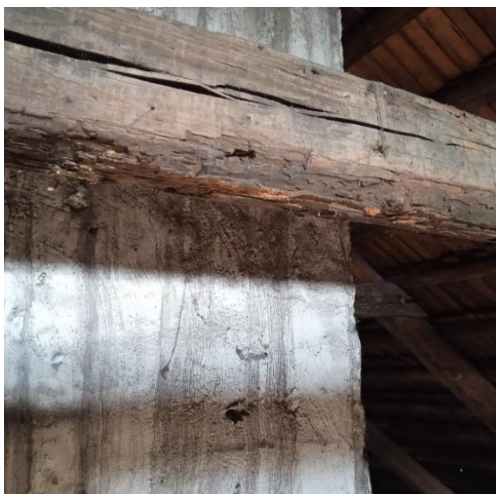
zbutwiały. Deski półszczytów w dość dobrym stanie, deski ramujące półszczyty w stanie złym. Stan więźby jest średni. Widoczna jest silna degradacja czterech jętek i dwóch krokwi – prawdopodobnie są to belki pierwotne. Ich zły stan został już opisany w trakcie badań dendrochronologicznych w 2018 roku. Drewno zostało określone jako pochodzące z drzew stosunkowo młodych, ledwie trzydziestoletnich. Ich stan obecnie nie jest dobry, są zawilgocone z widocznym porażeniem biologicznym (owady, grzyby). Mocno zniszczone są niektóre łącza. Miejscowo widać powierzchniowe naloty grzybowe. Mimo tego stan jest dość stabilny – nie widać ugięć i odkształceń. Łaty w stanie dobrym. Okienko dachowe zdegradowane, szprosy uszkodzone. W belkach zrębu można zaobserwować liczne ślady aktywnych żerowisk oraz otwory wylotowe. Na belkach praktycznie wszystkich elewacji widoczne osypywanie jasnej mączki drzewnej z otworów – może to wskazywać na aktywne żerowiska ksylofagów. Poza tym stan belek jest dość dobry, występuje niewielka degradacja biologiczna ścian budynku. Miejscowy brak mszenia. Pokrycie dachowe lauby zdegradowane, nadające się do wymiany. Podłogi w dobrym stanie. W oknach brak kitów, okucia wymagają konserwacji. Ogólny stan stropów dobry, Instalacje wod-kan. elektryczna, monitoringu sprawne, przewody kominowe drożne.

Stan zachowania najbardziej uszkodzonych jętek

5. Sprawdzenie stanu zachowania konstrukcji dachowej, w tym przede wszystkim gniazd, łączeń. W wypadku drewna oryginalnego preferowane są wzmocnienia i miejscowe naprawy. Wymiany elementów konstrukcyjnych są ostatecznością i mogą nastąpić jedynie po konsultacji z pracownikiem Muzeum. Wszystkie elementy porażone biologicznie a zakwalifikowane do pozostawienia należy zaimpregnować preparatem grzybobójczym – Adolit M fluessig firmy Remmers lub wymiennego o podobnym działaniu – rodzaj środka należy bezwzględnie uzgodnić z pracownikami Muzeum. W wypadku koniecznych wymian należy stosować drewno jak oryginalne o takich samych przekrojach, suche impregnowane. **WSZYSTKIE ŁĄCZA NALEŻY WYKONYWAĆ TECHNIKAMI CIEŚLSKIMI, ODTWARZAJĄC STARE ŁĄCZA LUB STOSUJĄC TECHNIKI ANALOGICZNE.**

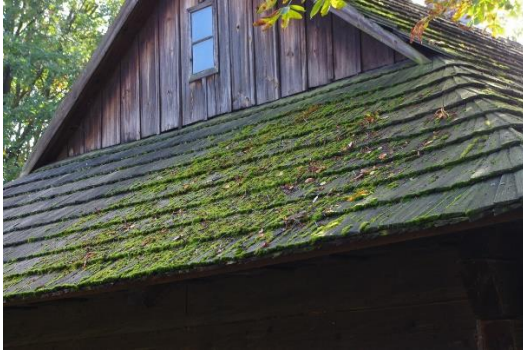
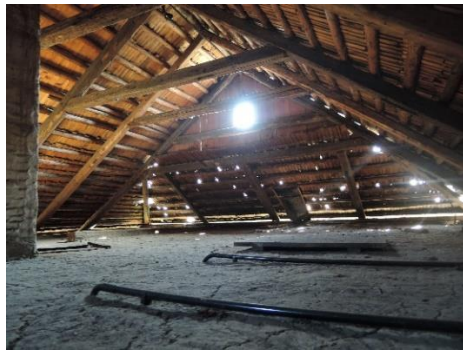
Obecnie największym zagrożeniem dla obiektu jest pogarszający się stan gontu. Pokrycie uległo w znacznej części degradacji biologicznej, widoczne są prześwity i lokalne duże ubytki. Gont jest

Stan zachowania gontu

9. Położenie nowego pokrycia gontowego. Należy zastosować gont drewniany, świerkowy, łupany produkowany ręcznie poprzez promieniste mechaniczne rozszczepienie kłosa drewna, który rozpada się wzdłuż naturalnych włókien na deszczułki o trójkątnym przekroju, o szerokość od 8 do 12 cm (zależnie od średnicy pnia), dł 60-70 cm, gr. 2,5 cm wygładzone ośnikiem, z rowkiem (wpustem). Drewno użyte do wyrobu gontów musi być dobrej jakości, nie powinno mieć sęków. Dlatego gonty szczypane muszą być wykonane jedynie z bezsęcznych odcinków pnia pomiędzy kolejnymi okółkami gałęzi. Impregnacja gontu ma polegać na doprowadzeniu drewna impregnatem opóźniającym palność drewna do stopnia pozwalającego osiągnąć trudno-zapalność, zgodnie z obowiązującymi przepisami, nie zmieniającym koberystyki drewna, który nie pęka, ani się nie łuszczy oraz można stosować go wewnątrz i na zewnątrz pomieszczeń. Metoda: impregnacja zanurzeniowa lub ciśnieniowa. Rodzaj impregnatu należy uzgodnić z przedstawicielem Muzeum. Niedopuszczalne jest stosowanie środków solnych, które podczas opadów ulegają wymyciu. Każdy gont powinien być mocowany dwoma gwoździami. Odstęp gwoździ od krawędzi gontu nie powinien być większy niż 15-50mm Gwoździe powinny być przykryte przez znajdujące się nad nim rzędy gontów na długości 30-40mm. Widoczne gwoździe należy usunąć. Gwoździe należy wbijać tak głęboko, aby nie zostały zniszczone włókna drewna. Zbyt głęboko wbite gwoździe mogą je poluzować lub rozszczepić. W czasie mocowania gontów należy przewidzieć między gontami odstęp tzw. fugi ruchome. Szerokość fugi zależy od wilgotności zamontowanych gontów. Im bardziej suche gonty w czasie montażu tym szersze fugi. Stosuje się przeważnie fugi szer. 1-5mm. Pasy gontów winny na siebie zachodzić. Po ułożeniu tylko 1/3 długości gontu jest narażona na szkodliwe działanie słońca i wody, pozostała część jest przykryta gontami kolejnej warstwy

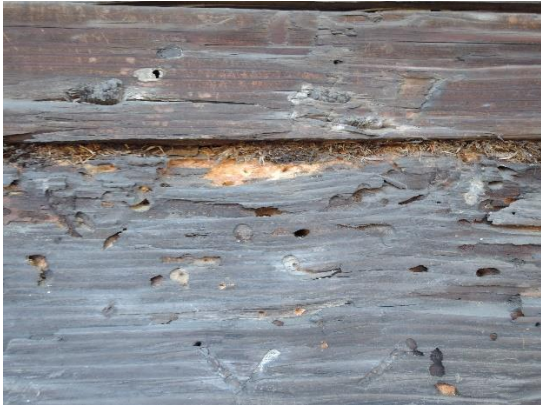
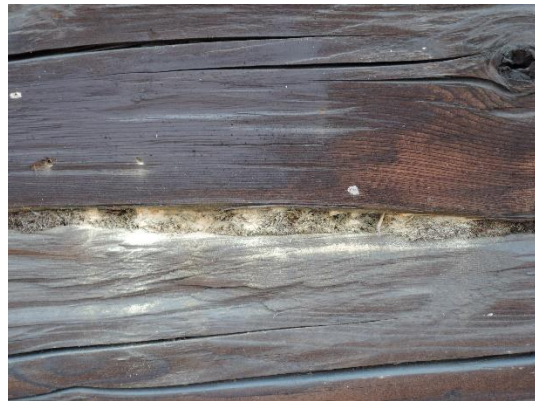
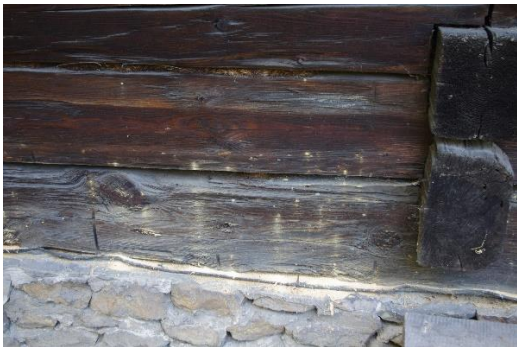
1. Jako główne zagrożenie zdefiniowano aktywne działanie ksylofagów oraz zły stan pokrycia dachowego.

Widok zrzębu – aktywne żerowiska

7. Równomierne rozłożenie fumigantów wewnątrz budynku. Ilość fumigantów winna być wyliczona na podstawie kubatury obiektu. Należy stosować wyłącznie środki dopuszczone do stosowania przy konserwacji zabytkowych obiektów drewnianych i budynków przeznaczonych na pobyt czasowy ludzi. Wykonawca zobowiązany jest dostarczyć wszystkie karty techniczne, atesty i certyfikaty stosowanego środka. Zalecany fumigant: fosforowódór.

12. Impregnacja ochronna i na zewnątrz preparatem Xilix Gel (lub innym preparatem owadobójczym w żelu o takiej samej substancji czynnej dopuszczonym do stosowania przy zabytkach drewnianych i w obiektach przeznaczonych na pobyt ludzi), nieposiadający właściwości łatwopalnych). Impregnacji będą podlegały wszystkie elementy elementów drewniane, konstrukcja ścian (podwaliny, belki), konstrukcji dachowa (krokwie i łąty) stolarka drzwiowa i okienna, podłogi nie pokryte lakierami i innymi substancjami nie przepuszczającymi impregnatu. Wykonawca zobowiązany jest dostarczyć wszystkie kart techniczne, atesty i certyfikaty stosowanego środka.
